コンクリート表層品質評価委員会

報 告 書

- 東日本大震災により津波を受けたコンクリート構造物の表層品質評価
- 各種非破壊検査を用いたコンクリートの表層品質評価
- 変状あるいは含浸性塗布材の施工箇所への各種非破壊試験の適用性の検討
- 実コンクリート部材への各種非破壊試験の適用性の検討

公益社団法人 日本コンクリート工学会 東北支部

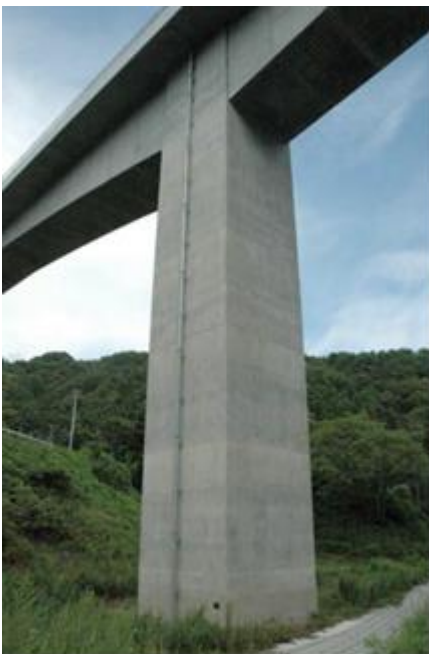
写真-1.1.1 調査対象橋脚³⁾

写真-1.1.1 は海岸線から 700m に立地する鉄筋コンクリート橋脚である。2010 年に架設され⁴⁾、竣工後 1 年で被災したもので、塩害対策が施されていた橋脚である。津波痕と考えられる濃い変色域（写真-1.1.2 参照）から 1.26m の津波高さだったものと推察される。震災後の調査は 2012 年 8 月に実施された。塩化物イオン濃度の測定は、写真-1.1.2 に示す 5 点（A～E 点）においてドリルによりコンクリート粉末を採取し、蛍光 X 線装置を用いて測定した。

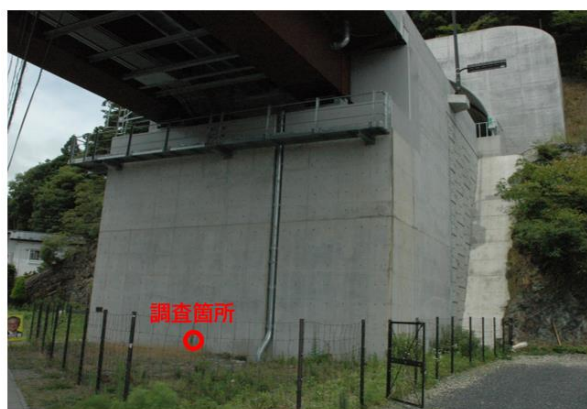
写真-1.1.3 調査対象橋台

本橋脚も、2010年に架設された⁴⁾比較的新しい鉄筋コンクリート橋脚（写真-1.1.3）である。調査箇所は地表より30cmの高さである。震災後の調査においても高い塩化物イオン濃度は確認されなかったが、10年後の調査においても同様（図-1.1.2）であった。なお、当該地点では津波は到達していなかったことを付記する。

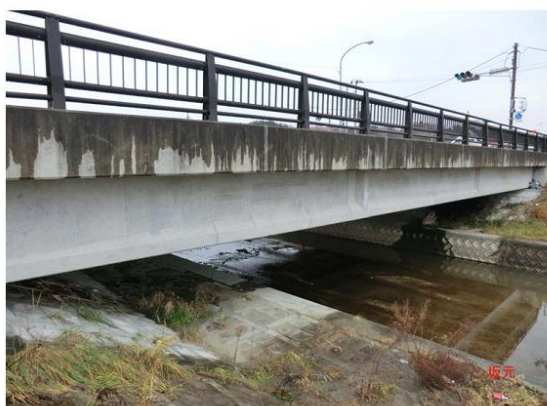
写真-1.1.4 調査対象橋桁

1998年に架設⁴⁾され、竣工後13年が経過して被災した橋桁（写真-1.1.4）である。震災から1年半以上が経過した2012年12月の調査では、 $1\text{kg}/\text{m}^3$ を超える塩化物イオン濃度が表面付近で検出されたが、10年度の調査では、塩化物イオン濃度が $0.3\text{kg}/\text{m}^3$ に低下していた。なお調査位置は橋桁端部付近で、橋床版下端から30cmおよび60cm下の桁梁側面よりドリルによりコンクリート粉末を採取し、蛍光X線装置を用いて測定した（写真-1.1.5）。図-1.1.3には、床版下30cm位置の調査結果の比較を示す。震災後10年が経過し、塩化物イオン濃度が低下している。橋桁の形状から当該部分は雨掛かりになっており、長年にわたる雨水等により表面の塩化物が洗浄された可能性がうかがえる。

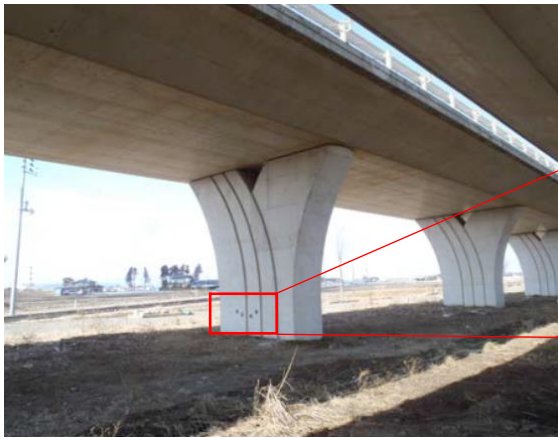
1992年に架設⁴⁾された本橋脚（写真-1.1.6）では、ひび割れが塩化物浸透状況に及ぼす影響を検討するため、複数箇所の調査を実施した（図-1.1.4）。ここでは、ひび割れのない箇所とひび割れがある箇所から乾式コアドリルを用いてコアを採取し、塩分濃度を測定した。測定方法は採取したコアを割裂させ、割裂面に対して蛍光X線装置

写真-1.1.6 調査対象橋脚³⁾

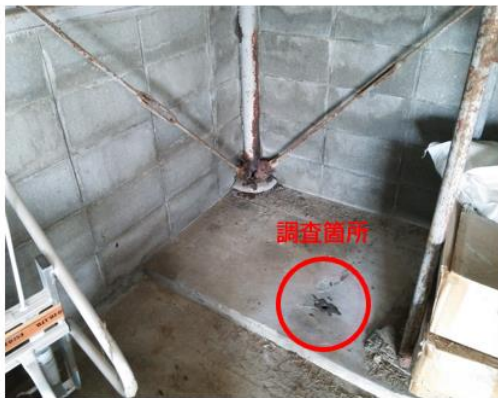
写真-1.1.9 倉庫床の調査箇所

建築構造物（写真-1.1.7）では基礎立ち上り部，附属建造物（倉庫）（写真-1.1.8）では内部床スラブについて調査した。なお，当該建築物の竣工年は不明である。倉庫床スラブの調査（写真-1.1.9）では，図-1.1.7に示すように，震災後の調査においても20mm～30mmの深部において高い塩化物イオン濃度が観測されていたが，10年後調査においては，さらに高濃度の塩化物イオンが検出された。ただし，中性化深さは6.5mmと非常に浅い結果となっていた。外部に面する基礎の立ち上り部（写真-1.1.8及び写真-1.1.9）については，図-1.1.8及び図-1.1.9に示すように，震災後の調査よりも10年後の調査では塩化物イオン濃度の低下が見られた。また中性化深さも5mm（A地点），1.5mm（C地点）と浅いものであった。この2箇所については，屋根の形状から雨掛かりとなっていることが特徴である。

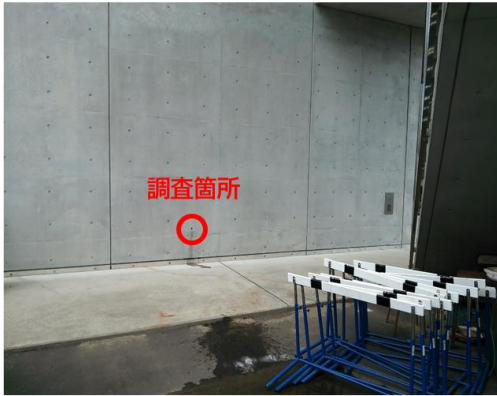
写真-1.1.13 調査箇所（外壁 A 点）

当該校舎（写真-1.1.12）は、2005年竣工の比較的新しい建築物である。ここでは外壁2箇所(A, B点)と内壁1箇所(D点)について調査した。外壁A点（写真-1.1.13）は、ひび割れのない箇所である。表面の塩化物イオン濃度は 1.5kg/m^3 と10年で大きな変化はなく、深部では前回よりも低下傾向が見られ（図-1.1.10）、大きな中性化（6mm）もなかった。ひび割れのあった外壁B点（写真-1.1.14）では、表面の塩化物イオン濃度はA地点と近い値となっていたが、深部においても比較的高い塩化物が確認され、中性化も34mmと大きい結果となっていた（図-1.1.11）。内壁（ひび割れなし、写真-1.1.15）においても表面の塩化物イオン濃度は他点と同程度で、中性化深さは7mm程度と浅い結果であった（図-1.1.12）。

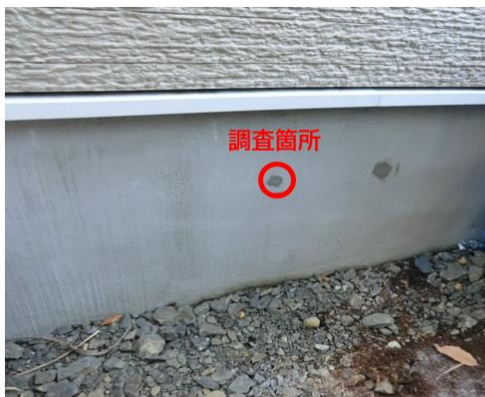
写真-1.1.16 調査箇所 (A 邸基礎)

建築後1年未満に津波に被災した2棟(A邸, B邸)の住宅基礎部について調査した。この住宅は海岸線から160mに位置し、津波高さは1.5mと推察される。震災後の調査は1年4ヶ月が経過した2012年7月に実施した。基礎立上り部からドリルによるコンクリート粉末を採取して蛍光X線装置で分析した。住宅A(写真-1.1.16)では、表面の塩化物イオン濃度は 0.5kg/m^3 程度となっており、深部ではさらに濃く15mm付近で 2kg/m^3 程度となっている。中性化深さが12.5mmと濃度が高い位置と整合していることから、炭酸化によって塩化物が解離し、未炭酸化部分に移動・濃縮したものと考えられる。または被災前より当該箇所は中性化しており、中性化領域は水分が透水しやすい特性の影響から塩化物イオンも乾湿繰り返しによって中性化域から非中性化域に移動したとも推察できる。10年後の調査結果では、表層の塩化物はさらにやや深部へ移動しており、中性化深さも18mmと深くなっていることが確認できる(図-1.1.13)。住宅B(写真-1.1.17)では、表面と深さ25mm付近に塩化物イオン濃度が高い箇所が確認できる(図-1.1.14)。10年後の調査においても塩化物イオン濃度分布の傾向は大きく変わっていなかった。なお、震災後では土壌の塩化物がコンクリートの乾燥によって吸い上げられることが懸念されたが、今回の調査においてそのような傾向は確認できなかった。

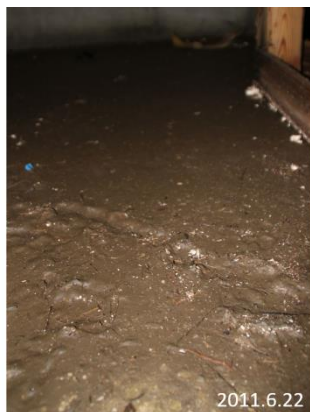
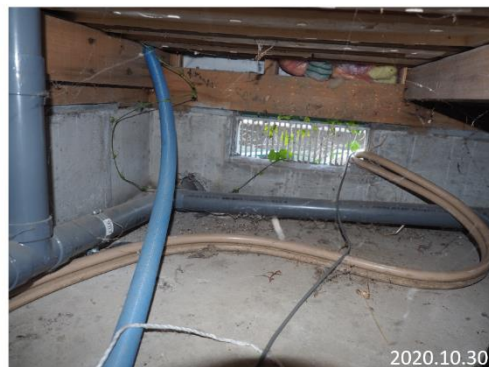
写真-1.1.19 震災後の床下の状況（左）と現在の状況（右）

当該住宅は、震災当時築10年が経過した木造2階建て住宅である。海岸線から約2kmに位置し、敷地は約1mの盛土の上に建つ。震災時は、1階床上1.5mまで浸水している。写真-1.1.18には建物全景と、震災翌日の周辺状況の様子を示す。基礎はべた基礎形式である。被災約2ヶ月後に床上の洗浄を実施し、床下には石灰を散布した。汚泥の撤去は約1年後に実施している。写真-1.1.19には震災後約3ヶ月後と約10年が経過した現在の床下の状況を比較して示す。

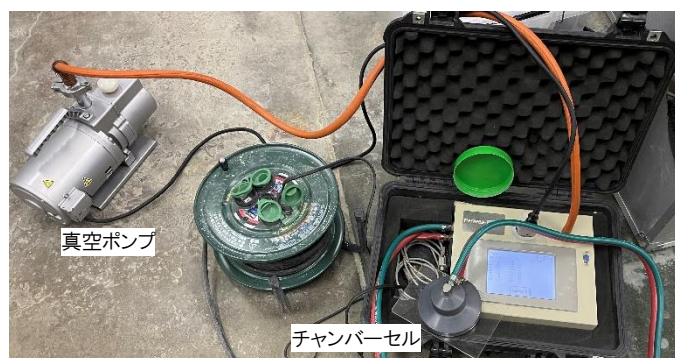
写真-2.1.1 透気試験機（ダブルチャンバー法）

本試験は、既往の研究²⁾を参考とし、物質移動抵抗性のみを対象として透気性を定量的に評価した。試験では、トレント法による表層透気試験（ダブルチャンバー法）によって透気係数 kT ($\times 10^{-16}m^2$) を測定した（写真-2.1.1）。測定深さは、コンクリート表面から内部までの気圧が変化する範囲であり、これを L 値とした。 L 値は透気試験による影響深さであり、空隙の総量との相関が見られる。なお、試験前には水分計（高周波容量式・型番 HI-500）でコンクリート表面の含水率を測定し、5.5%以下を確認した後に試験を開始した。

透気試験機の仕様を表-2.1.1に示す。試験は、測定対象とする箇所の表面にチャンバーセルを吸着させ、真空状態から圧力上昇値（時間）を測定することにより、かぶりコンクリートの品質を評価する。特徴として、測定範囲は実質 $\phi 50mm$ 、測定開始までは暖気を含め1時間程度、緻密なコンクリートの場合測定時間は長くなる等が挙げられる。品質のグレードを表-2.1.2に示す。

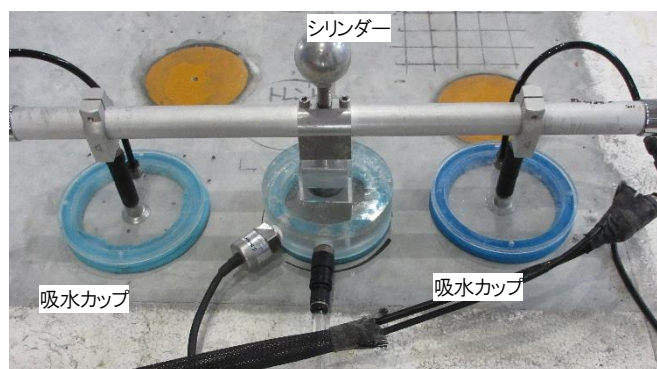
写真-2.1.2 SWATによる測定状況

表面吸水試験（SWAT）はコンクリートの緻密性や水密性を評価する一つの方法として実績を有する。測定は、シリンダーの水位がコンクリートの吸水により低下することを利用し、水圧の変化を圧力センサーで読み取ることによって間接的に水位を測定し、10分間の吸水量を求めることとしている（写真-2.1.2）。SWATは、使用した細骨材、測定時期、材齢および表面の水分率といった環境条件により測定値が変動しやすい、測定範囲がφ80mm、使用水を外気温に合わせる必要がある等の特徴が挙げられる。

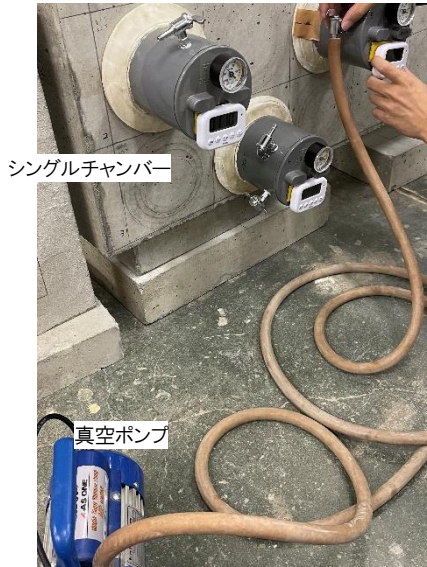
写真-2.1.3 簡易透気試験による測定状況

簡易透気試験は独自に開発した方法である。写真-2.1.3に試験機を示す。呼び径100mmの硬質塩ビ排水継ぎ手とツマミ付き掃除口排水用塩ビ継ぎ手を組み合わせたものに、2本のコック（一方は負圧用、一方は負圧調整用）と負圧計を取り付けたもので、軟質シリコンでコンクリートとの密着性を良くするシングルチャンバーを端部に取り付けた構造となっている。測定方法は、シリコン部分を測定面に密着させた状態で、負圧用のコックから減圧し、負圧計の値が-80kPaを超えるまで吸引した後にコックを閉め、負圧計の値が-80kPaから-60kPaまでの増圧にかかった時間(sec)を計測する。この増圧量(20kPa)を、経過した時間で除した値を簡易透気係数(kPa/sec)と定義している。なお、20kPaまでの増圧が進まないような緻密なコンクリートの場合、5分までを最大計測時間とし、それまでに増圧した値を5分(300秒)で割った値を透気係数として求めている。この試験機の特徴は、材料費1万円以下で作製可能であり、使用に当たっては暖機運転などの必要性はなく、最大計測時間は5分と短く、同時に複数個の測定を行えることと、手動用の吸引装置があれば、電源がなくとも使用が可能であることが挙げられる。品質のグレードとしては、0.05(kPa/sec)未満を「緻密」、0.5(kPa/sec)未満を「一般」、0.5(kPa/sec)以上を「粗」として評価している。

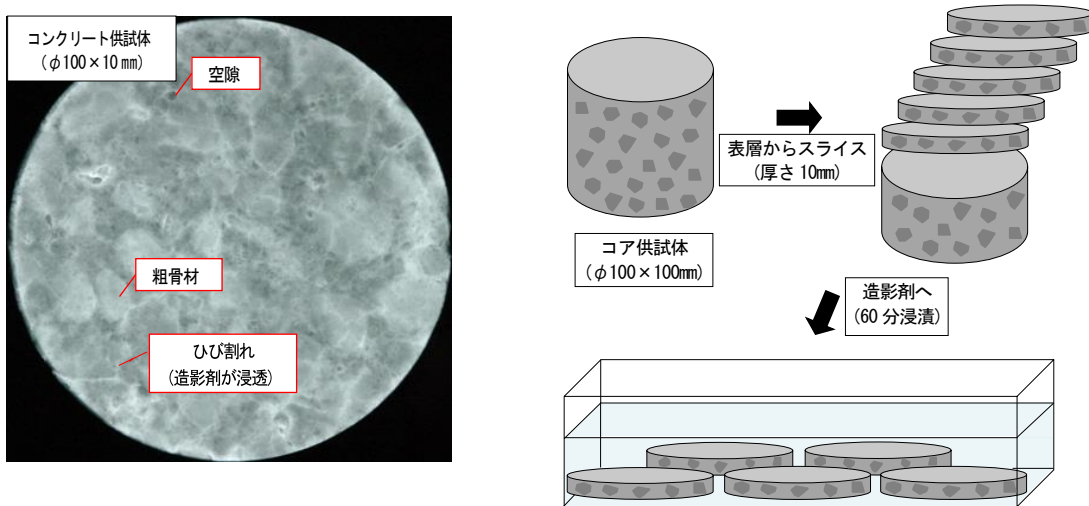
X線造影撮影法は、コンクリートに造影剤を浸透させることによって、肉眼で確認できない内部に発生したひび割れや空隙を検出することができる方法である⁴⁾。この方法によってひび割れや空隙の検出だけでなく、その発生量を定量化することができる。X線撮影によって得られる透過画像の濃淡は、供試体を透過し検出装置に到達したX線量（X線透過線量）によって決まる。すなわち、気泡やひび割れなどの空隙や吸収係数が低い物質の箇所ほどX線透過線量は多く、X線フィルム上ではその箇所が黒くなる。一方、造影剤のような吸収係数が高い物質の箇所ではX線透過線量は少なく、白くなる（図-2.1.1）。

図-2.1.1 X線画像の一例と供試体の作製方法

X線造影撮影用の供試体は、 $\phi 100\text{mm} \times h100\text{mm}$ にコア抜きした後にダイヤモンドカッターによって厚さ 10mm にスライスして、その後造影剤に 60 分浸漬させた。浸漬後には余分な造影剤を除去して X 線による撮影を行った。

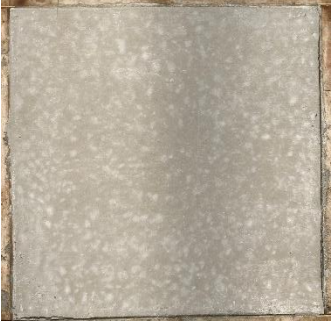
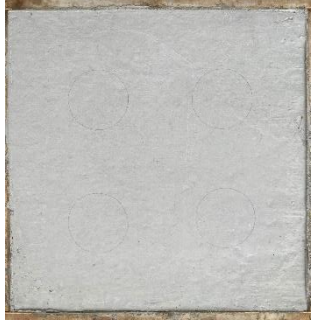
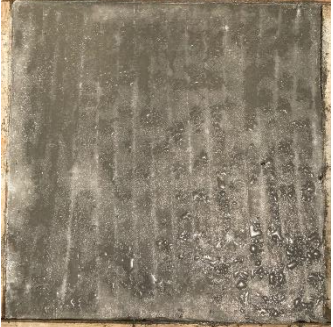
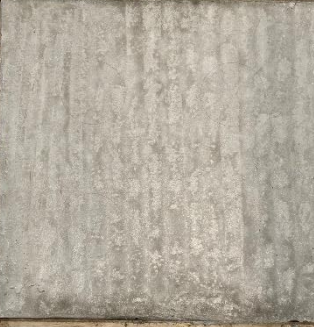
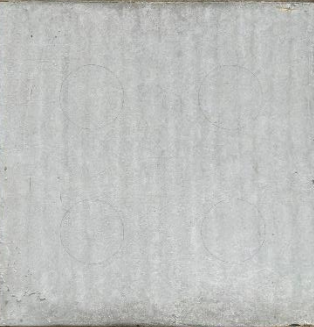
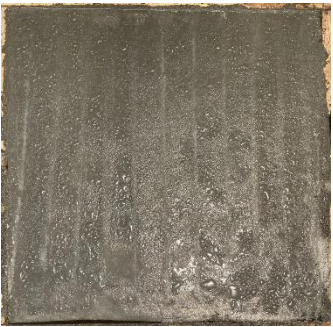
写真-2.5.2 経過日数別のコンクリート表面の含水状態

写真-2.5.2 には、経過日数別のコンクリート表面の含水状態を示す。保水性養生マットのケースでは、マットからの影響によって、供試体表面に養生マットによる敷設跡が確認することができた。

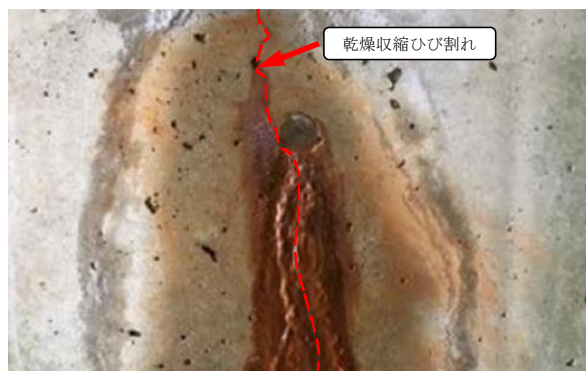
写真-3.1.1は、セパレータを縦に貫通するように乾燥収縮ひび割れが発生し、赤褐色の漏水が生じている箇所である。この様な変状が見られた場合、ひび割れ自体が貫通ひび割れと判断される場合があるが、実際は、セパレータに発生した沈みひび割れからの漏水の場合がある。この変状の発生要因は、以下のとおりである。最初に、打込み後の材料分離に伴うブリーディングによりコンクリートが沈下し、セパレータ周辺に沈みひび割れ（貫通）が発生する。この箇所は表層のPコン周辺には沈みひび割れは確認できていないが、セパレータ本体に生じているケースである。脱型後、乾燥収縮によってコンクリート面にひび割れが入ってくるが、縦横等間隔に配置したセパレータに発生した沈みひび割れが起点となって、セパレータを繋ぐように函軸直角方向の側壁にひび割れが発生する。その後、地下水の上昇などによって、セパレータ周辺に発生した沈みひび割れから水が浸透し、表面の乾燥収縮ひび割れから水がしみ出すことになる。なお、この写真では赤褐色の析出物が見られており、鋼材の腐食が懸念されることになるが、調査の結果、背面の土砂中の鉄分が流れ出し、コンクリート表面で酸化したものであり、鋼材自身の腐食は殆ど認められなかった。

写真-3.1.1 セパレータ箇所に生じた変状

樋門においては乾燥によって発生するひび割れが貫通することはないが、この様に別の要因で発生したひび割れが重なることで、調査・点検における判断が難しくなるケースがある。写真-3.1.1のようなセパレータ周辺の沈みひび割れが貫通していると竣

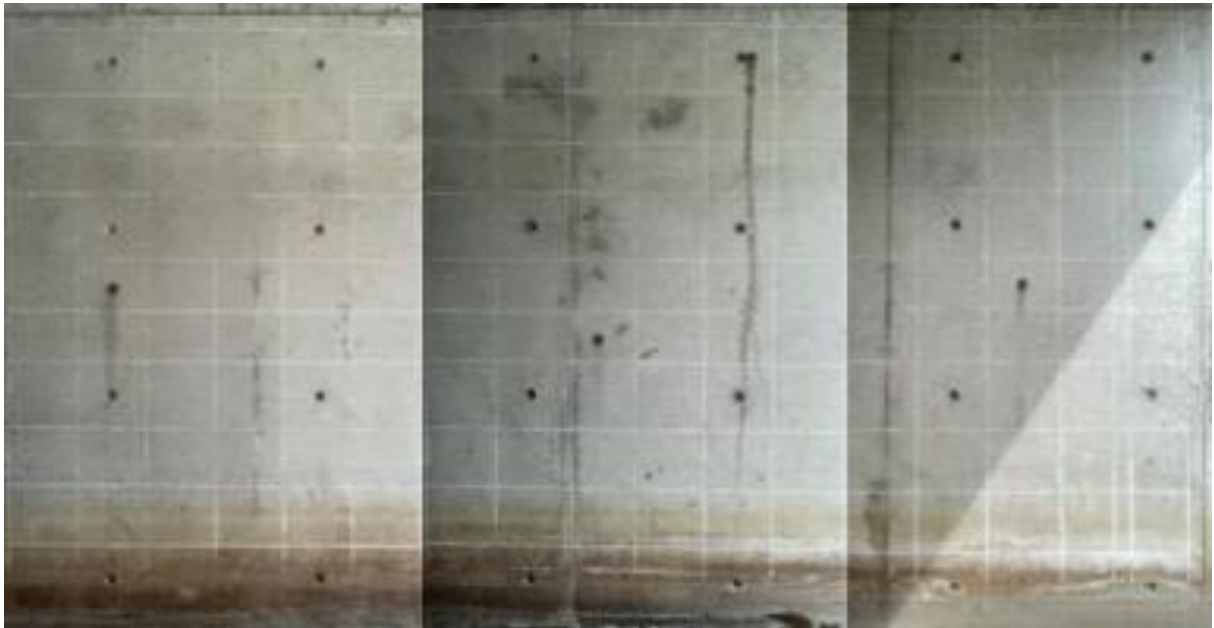
写真-4.1.1 樋門の側壁 (2019年竣工)

調査を行った現場は、①樋門の側壁（2019年竣工）、②高架橋橋脚部（2014年竣工）、③高架橋橋脚補強部（2021年竣工）、④ボックスカルバート側壁（2021年竣工）である。写真-4.1.1～写真-4.1.4に測定箇所の表面状況を示す。いずれの箇所においても、約200×200mmの升目をチョークで書き込み、升目の中心部に対して、水分計を用いて表面水分率を計測後、簡易透気試験機を設置して測定を行った。

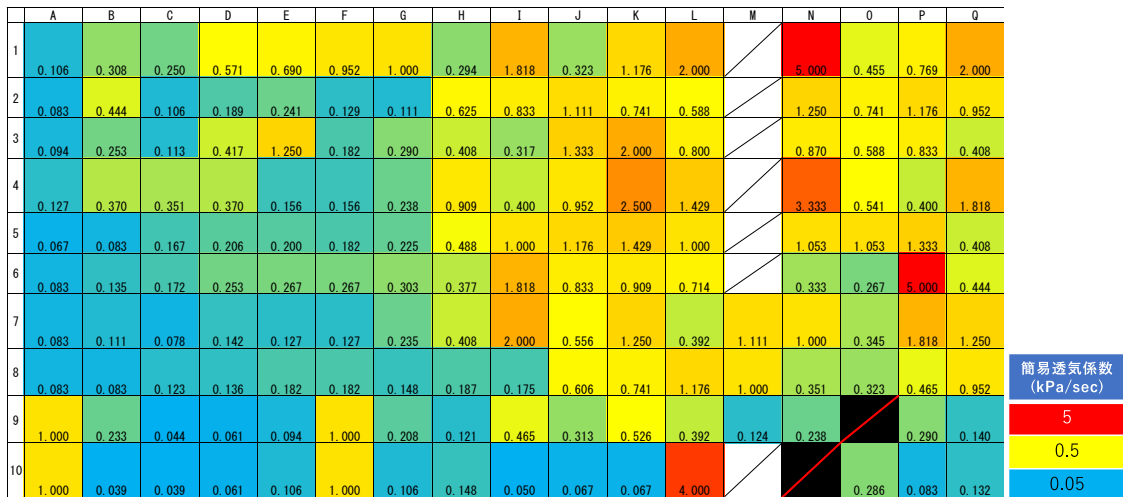
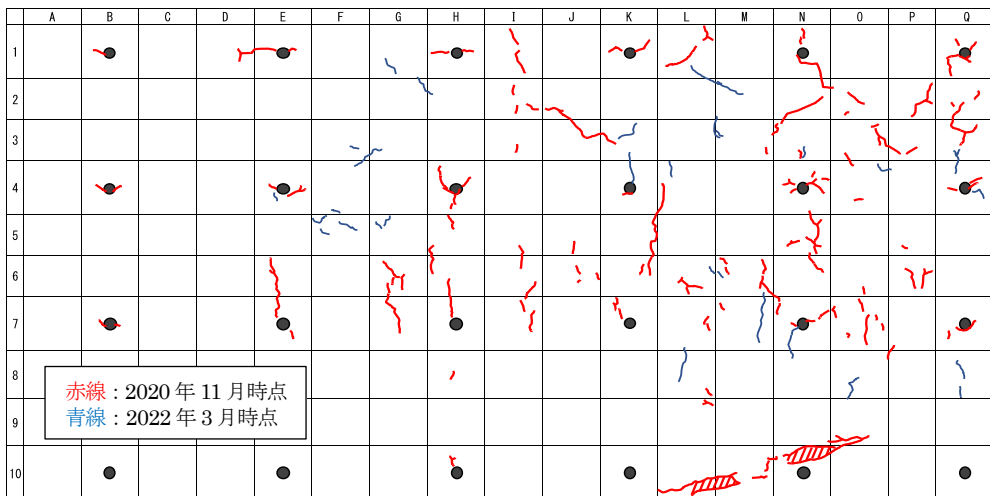
樋門のコンクリート水分率および簡易透気係数の測定結果において、2020年11月に測定した結果を図-4.1.1、図-4.1.2に、2022年3月に測定した結果を図-4.1.3、図-4.1.4に示す。また、2022年3月時点のひび割れトレース図を図-4.1.5に示す。図-4.1.3の水分率のコンター図より、側壁全体的に赤みがかっており水分率が小さく乾燥している傾向がみられるが、特に右側の乾燥が大きいことが分かる。図-4.1.4の簡易透気係数のコンター図をみると、右側に透気係数が大きい箇所が集中しており、一部かなり悪い箇所も見られた。右側が乾燥している理由は、この箇所は直射日光が当たる箇所であり、開口部付近は風の影響も受けやすいため、乾燥が進行したものと考えられる。この乾燥の影響で、乾燥ひび割れが入ったことで簡易透気係数も大きくなったものと考えられる。また、2年後の測定結果の方が、乾燥が進行し、より全体的に簡易透気係数が大きくなると予想していたが、実際に測定を行った結果、158箇所の測定中、簡易透気係数が大きくなったのは10箇所だけであり、それ以外は概ね小さくなる傾向となった。この傾向は、湿度による水分率の変化や背面からの水分の供給などの影響が考えられるが、現時点では不明であり今後もこの傾向について継続的に調査していく予定である。

図-4.1.1 樋門側壁（水分率、2020年11月測定）

図-4.1.2 樋門側壁（簡易透気係数、2020年11月測定）

図-4.1.3 樋門側壁（水分率、2022年3月測定）

図-4.1.4 樋門側壁（簡易透気係数、2022年3月測定）

図-4.1.5 樋門側壁（ひび割れのトレース、2022年3月測定）
